La poterne d'entrée

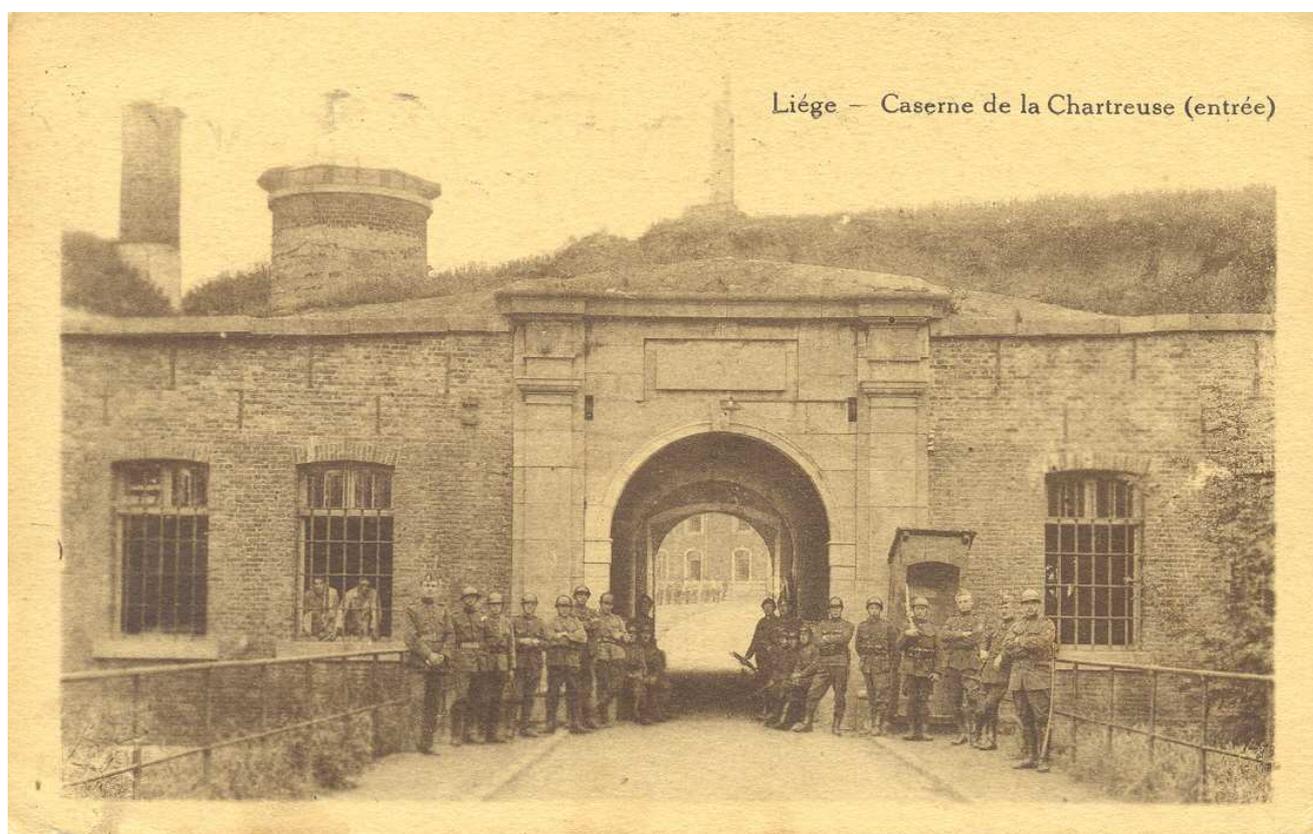
Sur cette photo, prise vers 1924, on voit qu'en fait, la poterne d'entrée est un tunnel percé à travers le rempart, flanqué de pièces percées de fenêtres de part et d'autre. On voit également que ladite poterne est précédée d'une route pavée bordée de deux talus (en réalité, le fossé).

- Les fenêtres visibles sur la première photo étaient à l'origine des meurtrières. Et comme ces meurtrières avaient un angle de tir limité, il fallait tenir l'ennemi le plus loin possible de la poterne d'entrée, raison pour laquelle le pont ne pouvait être accolé au rempart.
- Il est impossible de manoeuvrer un pont-levis de type « médiéval » dans un tunnel. En effet, il est nécessaire que les chaînes ou les cordes relevant ledit pont s'enroulent autour d'un mandrin faisant toute la largeur du passage. Et il est impossible de placer un tel dispositif dans un passage voûté.

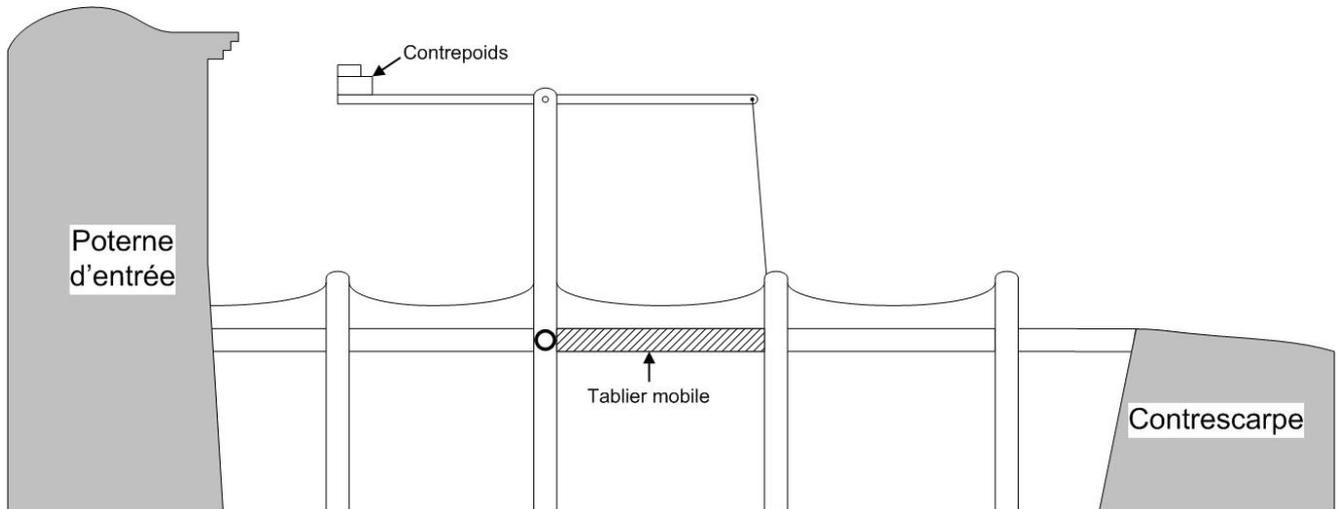
En réalité, l'entrée d'origine était précédée d'un pont levis. Non pas un pont levis de type « château médiéval », qui se refermait contre l'entrée, mais un pont plus en avant, comme

du type de ceux que l'on voit sur les canaux des Pays-bas.

Ci-après, un croquis du pont-levis d'origine.

Ce choix s'explique par deux raisons :

De plus, lors de nos observations sur place, nous avons remarqué que les trous munis de poulies au dessus de part et d'autre de la porte ne portaient aucune trace d'usure, ce qui nous fait penser que des dispositifs n'ont jamais servi.

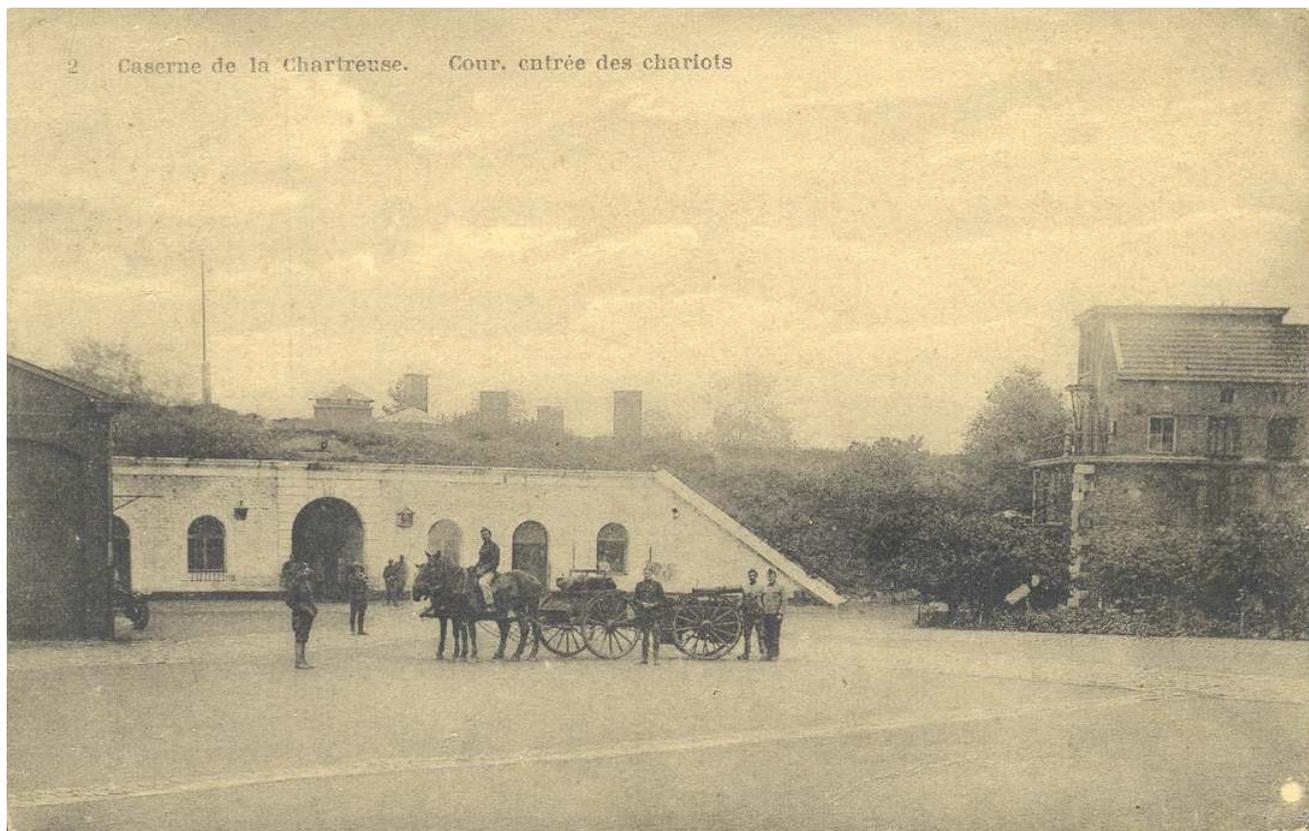
Ci-après, une vue de l'intérieur du fort, avec, sur la droite, le pigeonier dont il sera question dans un prochain article.

Les locaux flanquant la poterne étaient, comme dans toute caserne, le corps de garde, les cachots et l'infirmierie. Ces locaux étaient casematés, c'est-à-dire protégés de la bombe notamment par une forme en voûte et une couche de terre. Ces locaux étaient surmontés, comme on le voit sur la photo ci-dessus, de plusieurs miradors. Nous ignorons s'ils sont d'origine.

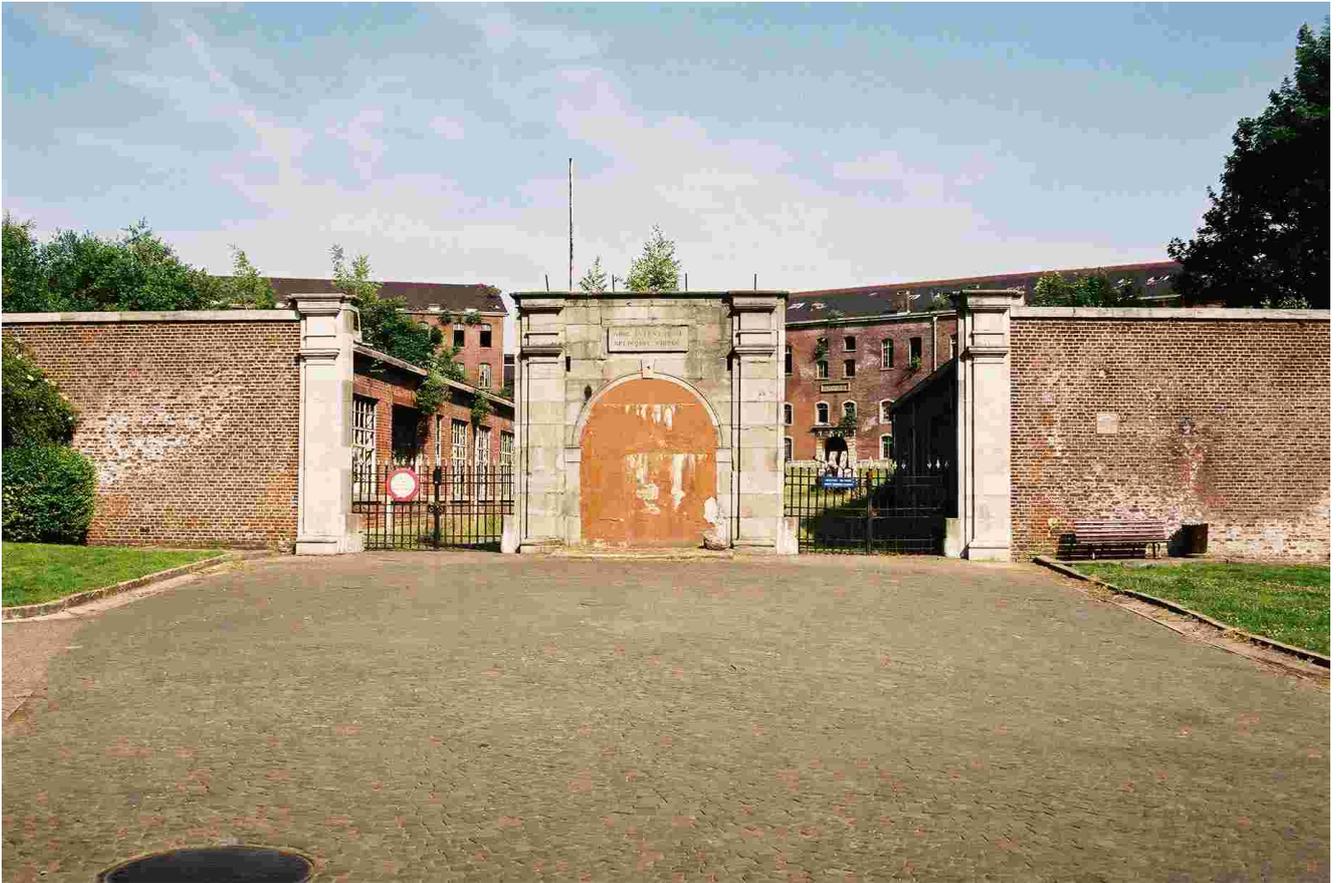
Ci-après, une photo datant de 2001

En 1938, pour permettre l'entrée de camions dans le fort, cette poterne a été démolie, le fossé remblayé, deux ouvertures à grand gabarit pratiquées et une rampe plus large aménagée près de la rampe d'origine. L'ouvrage de défense extérieur qui protégeait l'entrée a été nivelé et a fait place à l'esplanade que nous connaissons aujourd'hui.
