La poterne d'entrée

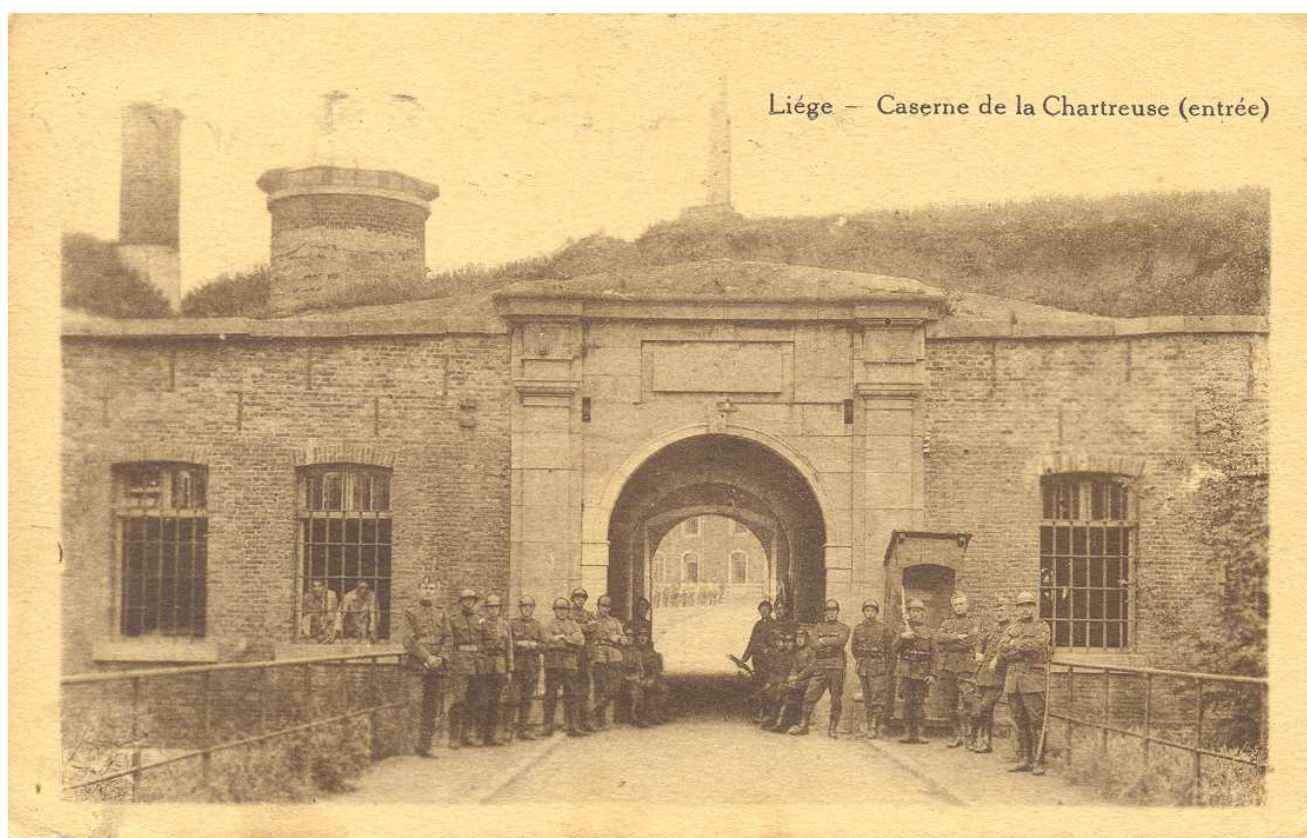
Sur cette photo, prise vers 1924, on voit qu'en fait, la poterne d'entrée est un tunnel percé à travers le rempart, flanqué de pièces percées de fenêtres de part et d'autre. On voit également que ladite poterne est précédée d'une route pavée bordée de deux talus (en réalité, le fossé).

- Les fenêtres visibles sur la première photo étaient à l'origine des meurtrières. Et comme ces meurtrières avaient un angle de tir limité, il fallait tenir l'ennemi le plus loin possible de la poterne d'entrée, raison pour laquelle le pont ne pouvait être accolé au rempart.
- Il est impossible de manoeuvrer un pont-levis de type « médiéval » dans un tunnel. En effet, il est nécessaire que les chaînes ou les cordes relevant ledit pont s'enroulent autour d'un mandrin faisant toute la largeur du passage. Et il est impossible de placer un tel dispositif dans un passage voûté.

Les locaux flanquant la poterne étaient, comme dans toute caserne, le corps de garde, les cachots et l'infirmierie. Ces locaux étaient casematés, c'est-à-dire protégés de la bombe notamment par une forme en voûte et une couche de terre. Ces locaux étaient surmontés, comme on le voit sur la photo ci-dessus, de plusieurs miradors. Nous ignorons s'ils sont d'origine.
